19年目の腐食状況

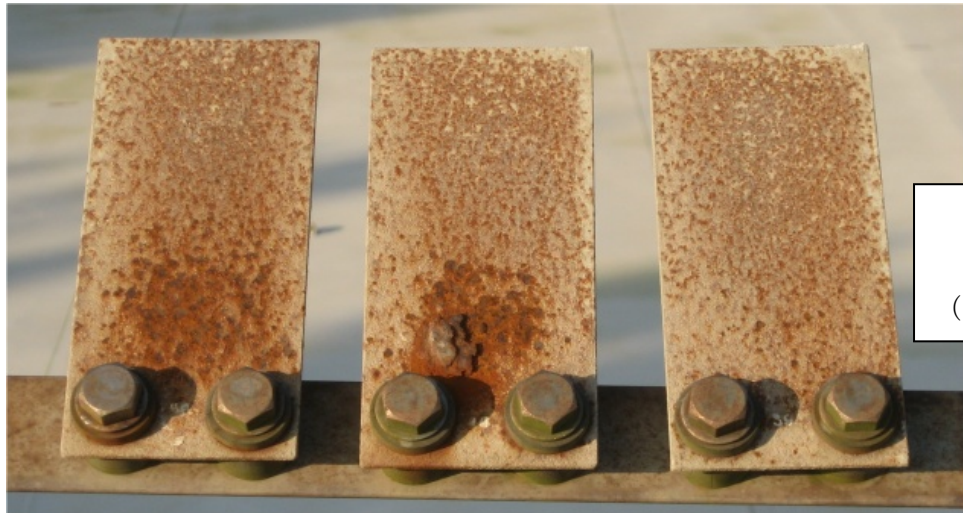
亜鉛めっき
HDZ35
(350 g/m²以上)

- 亜鉛めっき HDZ35 は赤錆が全面に点在しており、大きい錆コブ状のものも確認された。
- 亜鉛めっき HDZ55 は赤錆が全面に点在していた。
- アルミめっき HAD2 は赤錆なく良好な状態でした。
