海水浸漬試験 (31年経過)

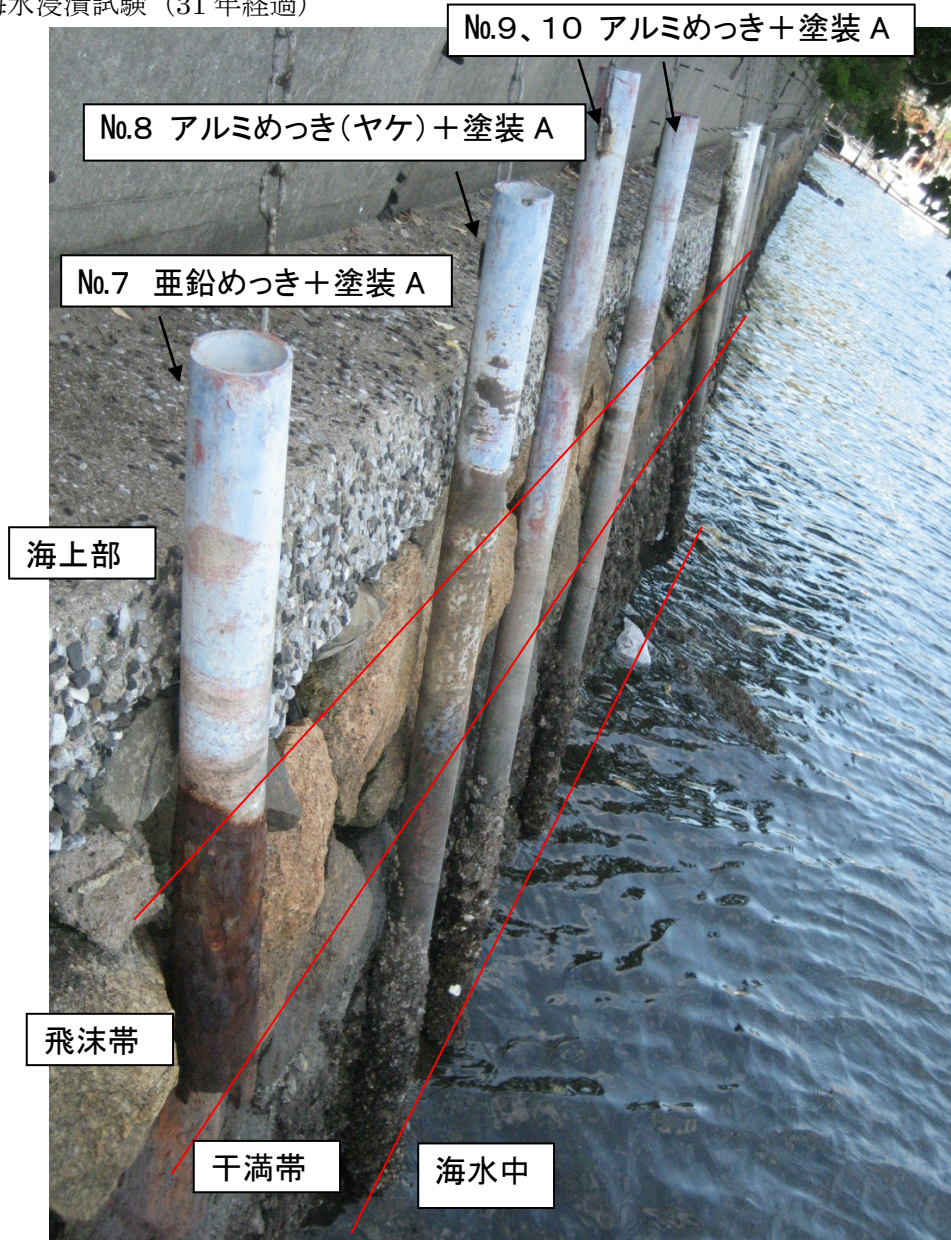
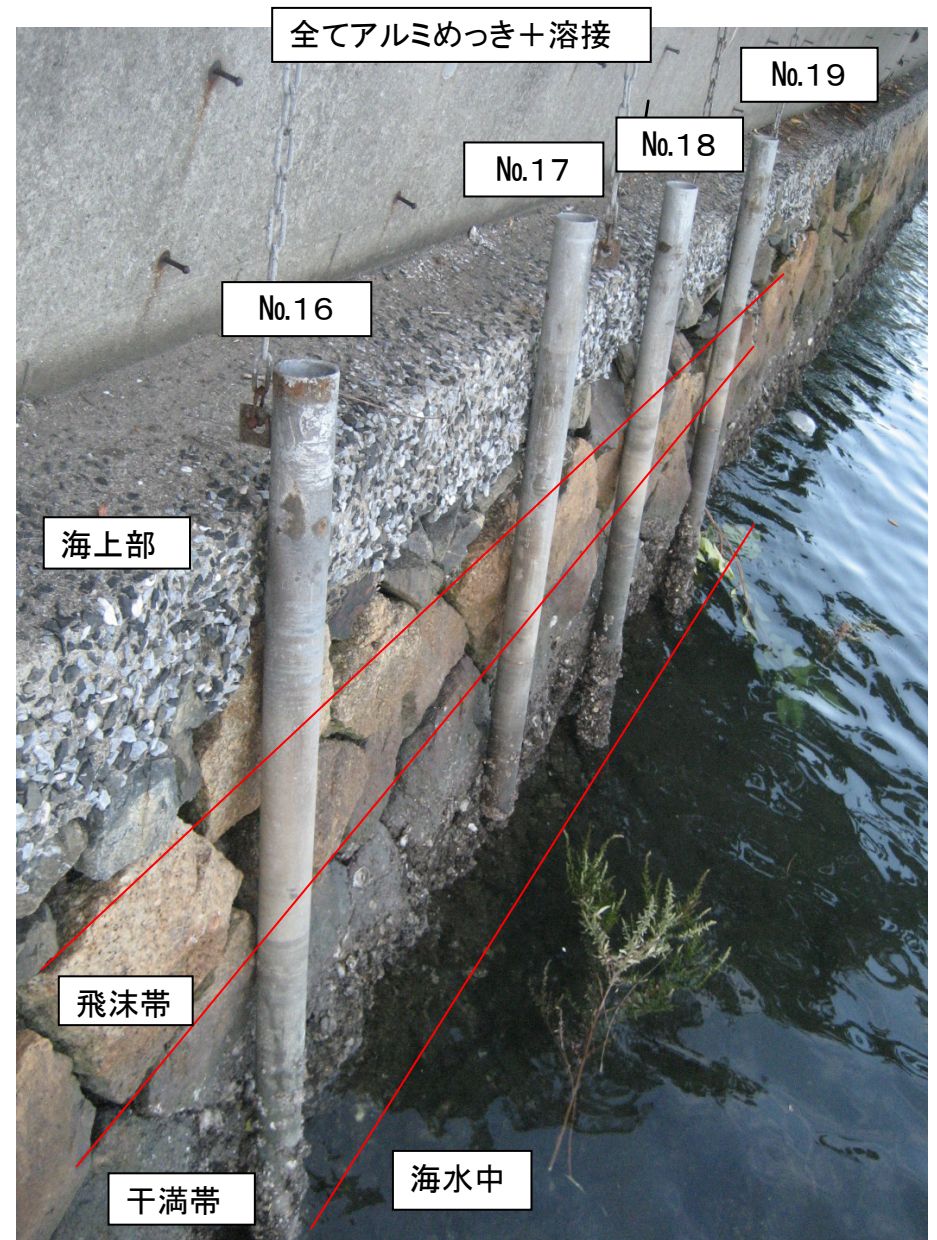
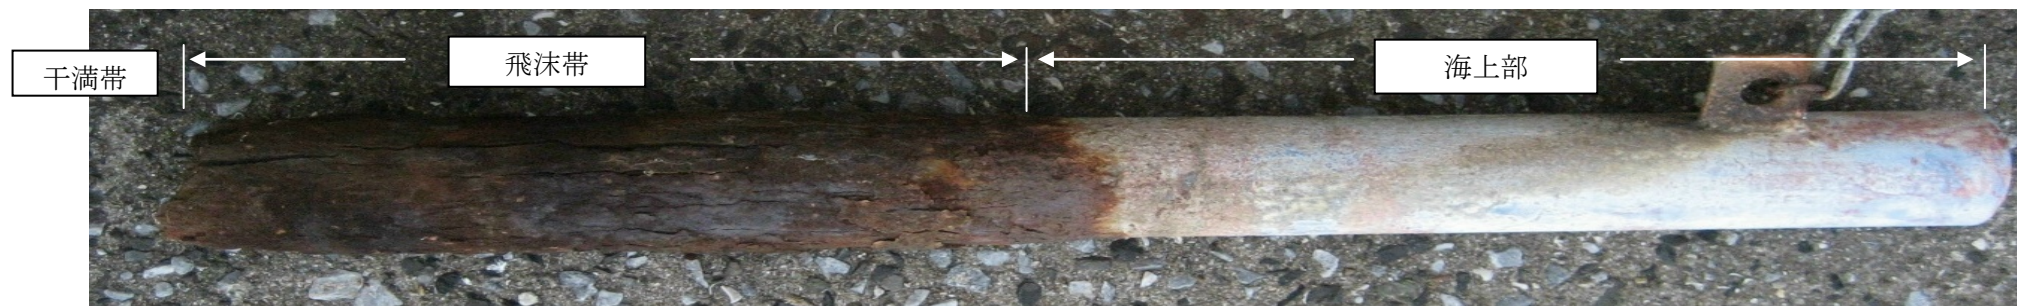
No.7 亜鉛めっき+塗装 A (31年経過)

海中や干満帯は腐食して無くなり、飛沫帯も鋼材は腐食され鉄錆となっていた。

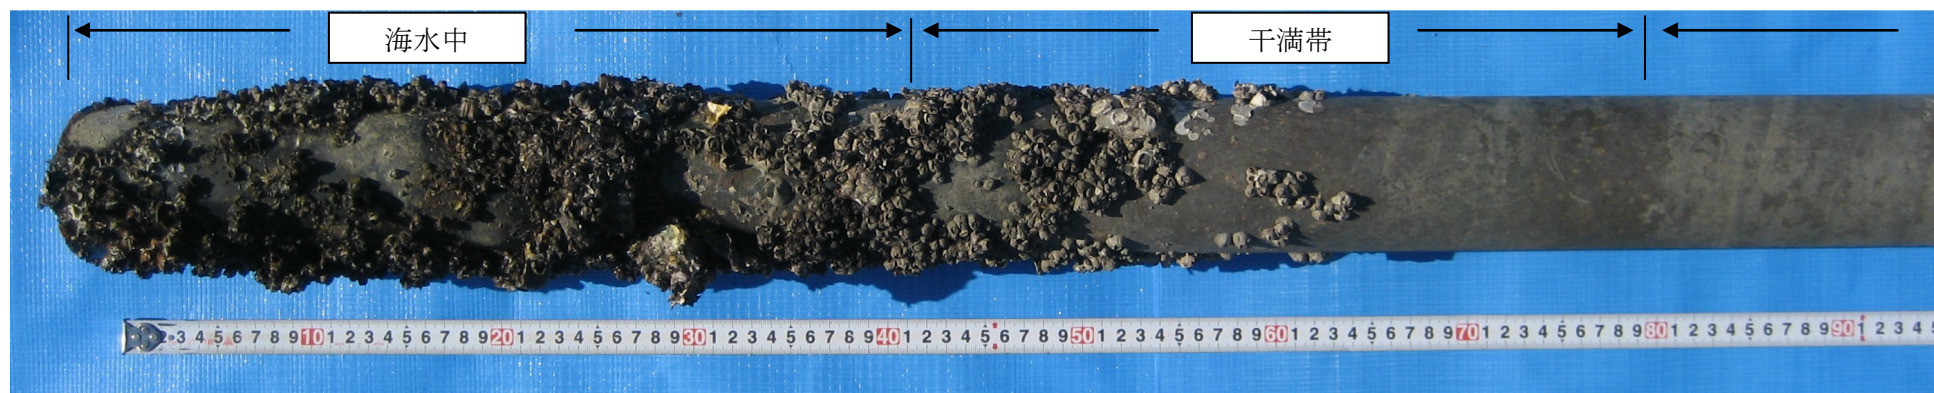
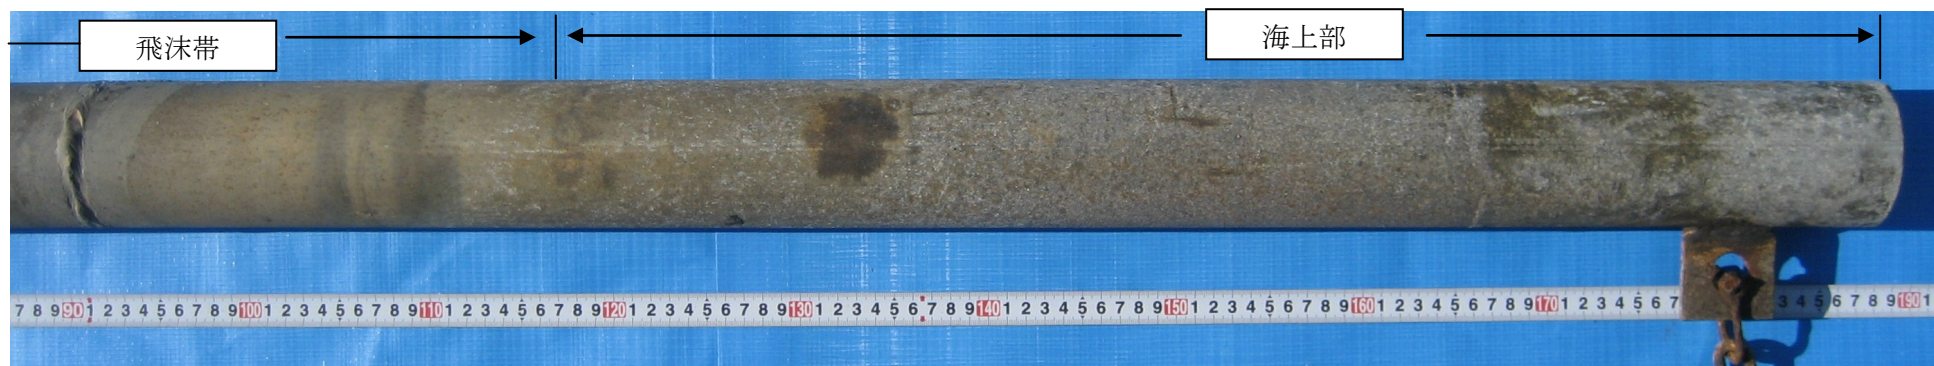
No.19 アルミめっき+溶接 (31年経過)

海中や干満帯でフジツボなど貝類の付着物があるが、その下は大部分のめっき層が残っており良好。特に飛沫帯や海上部は全く問題なし。
(付着物除去前)
